## Malereien in der Sakristei

### Die Restaurierungsarbeiten in der Hochstädter Kirche

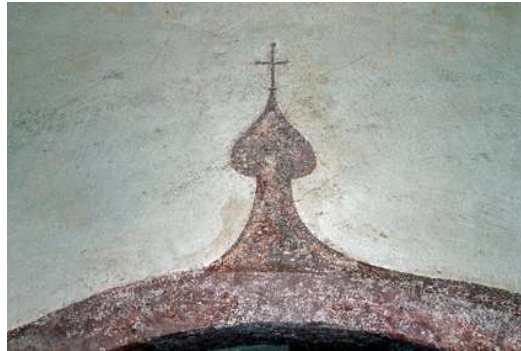
Auf der Nordseite der Kirche liegt die Sakristei zwei Stufen höher (nicht eine, wie Feldmann schreibt). Die Tür zur Sakristei trägt an der Außenseite abgeschrägte Kanten mit einer abgesetzten, quer einschneidenden Kurve am Übergang zum Sockel. Innen ist sie von einem gemalten Kielbogen und vor- und zurückspringender Scheinquaderung eingerahmt.

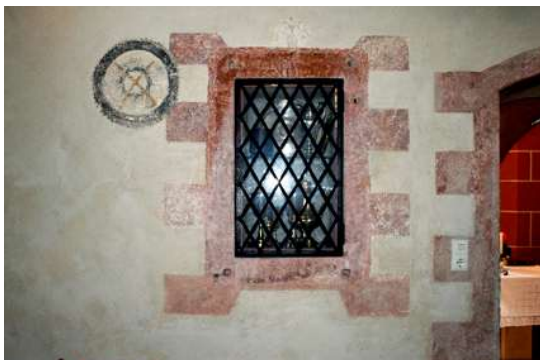
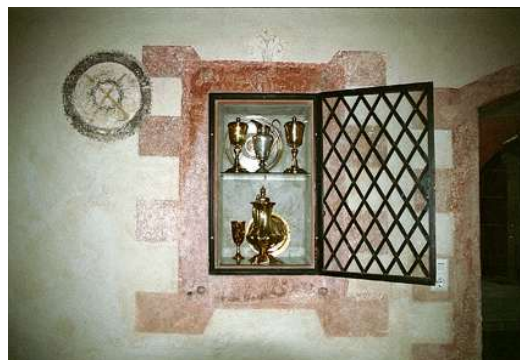
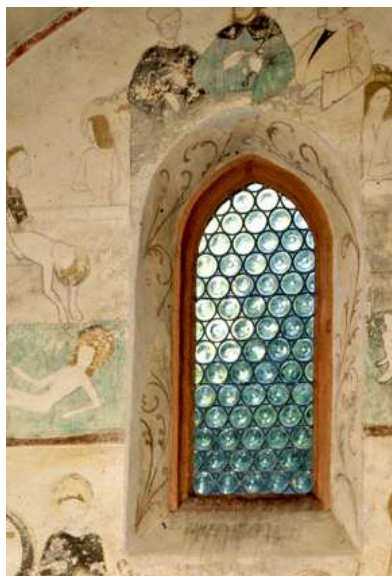
An der Südwand ist eine vergitterte Wandnische für die Kirchengeräte vorhanden. Hier werden auch heute noch die Kirchengeräte aufbewahrt. Die beiden alten Abendmahlskelche sind erst in neuerer Zeit von Herrn Kania vergoldet worden

Zwei Fenster gehen nach Norden und Osten. Hier wird das östliche Fenster gezeigt. Das nördliche Fenster hat unter der Stichkappe auch Nasen.

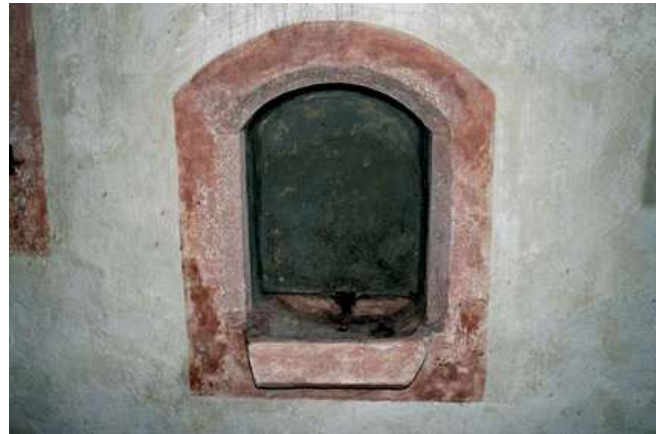
Auf der Nordseite ist auch ein Ausguß zum Reinigen der Hände und des Meßgeräts bemerkenswert; der Auslauf ist außen an der Kirche zu sehen. Daneben befindet sich ein Wandschrank mit dem Hanauer Sparrenwappen.

*Handwaschbecken heute*

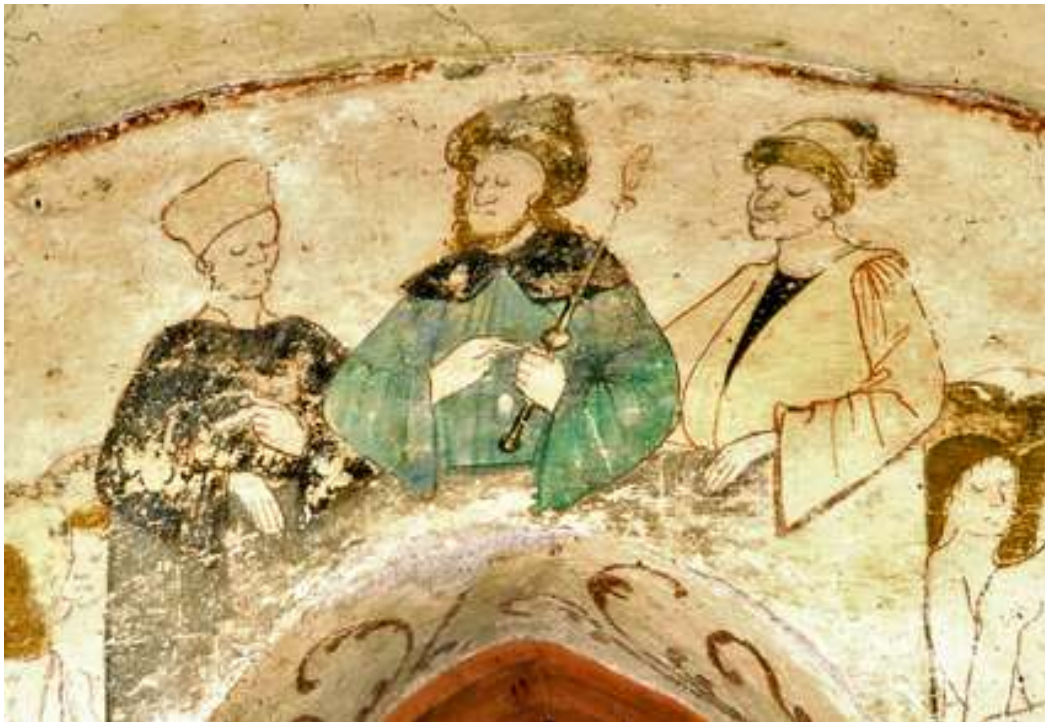
1. Zuoberst thront über dem Fenster Kaiser Hadrian (mit Pelzkappe und Stab) zwischen zwei Ratgebern.

Die ursprüngliche Ausmalung der Kirche ist heute wieder sichtbar. Als man 1967 die Sakristei neu ausmalen will, entdeckt der Maler Robert Wölfel aus Langenselbold unter den Farbschichten alte Fresken. Zuerst wird über dem Fenster die Darstellung eines Kaisers mit zwei Ratgebern freigelegt.

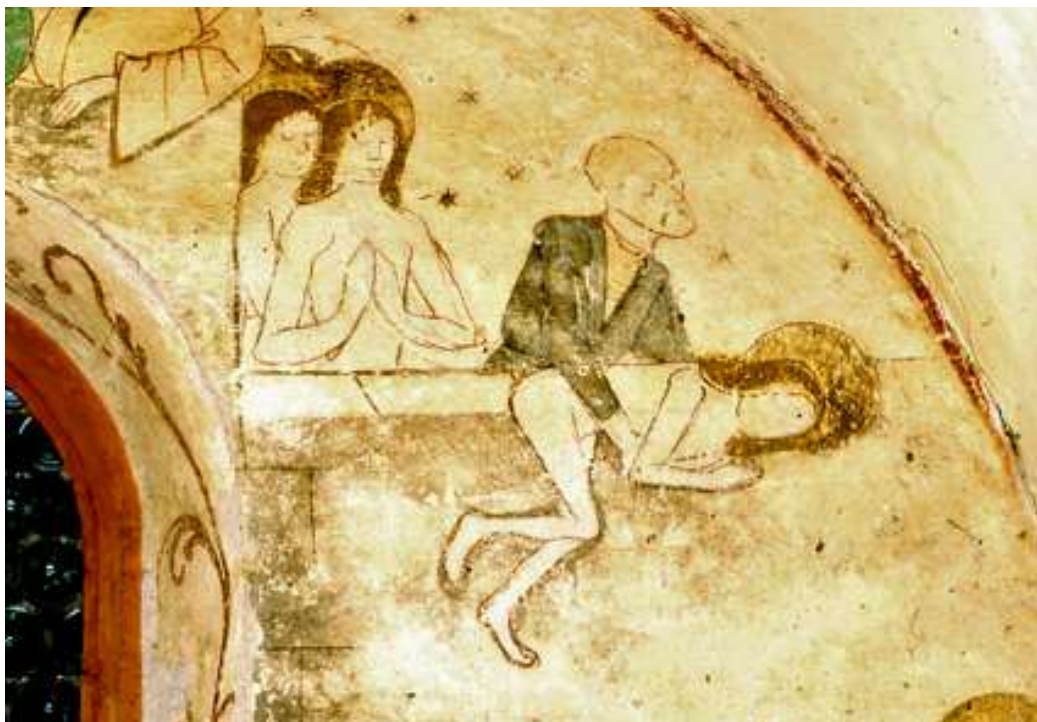
2. Darunter ist dargestellt das Martyrium der Zehntausend um den Nothelfer Achaz, die zur Zeit des Kaisers Hadrian von einem hohen Felsen in die Dornen geworfen werden, weil sie dem Kaiser die Gefolgschaft versagten und Christen wurden. Bei-  
derseits wirft jeweils ein Knecht einen ungehorsamen Soldaten über eine Brüstung. Im Hintergrund warten die übrigen gefesselt auf die Urteilsvollstreckung.

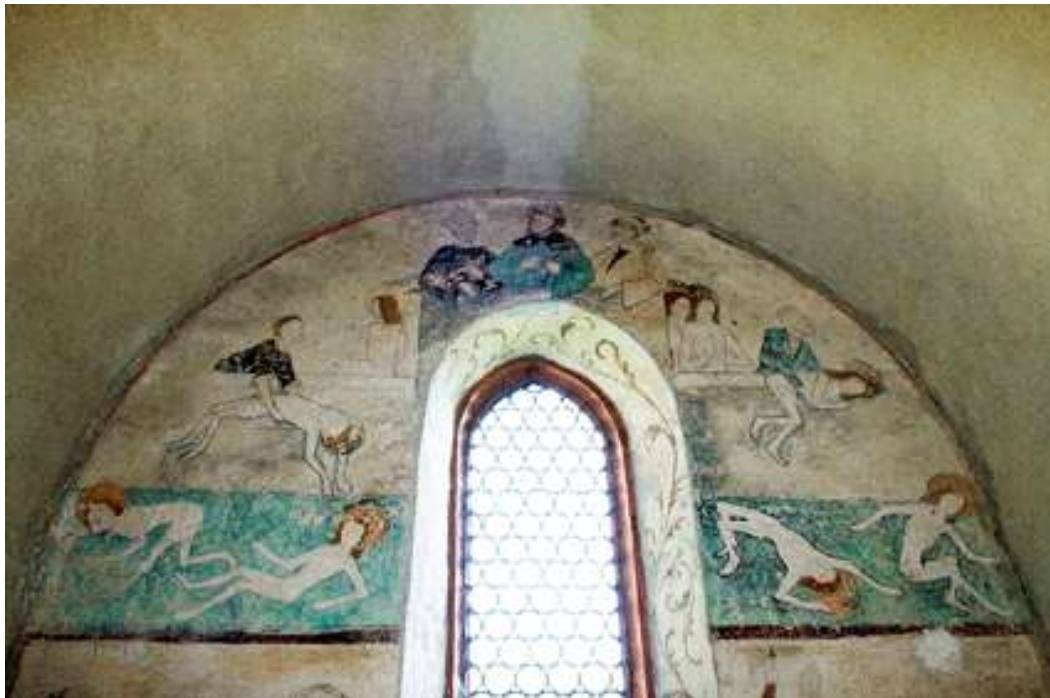
3. Die Märtyrer liegen links und rechts des kleinen Spitzbogenfensters in verrenkter Haltung jeweils zu zweien in den Dornen.

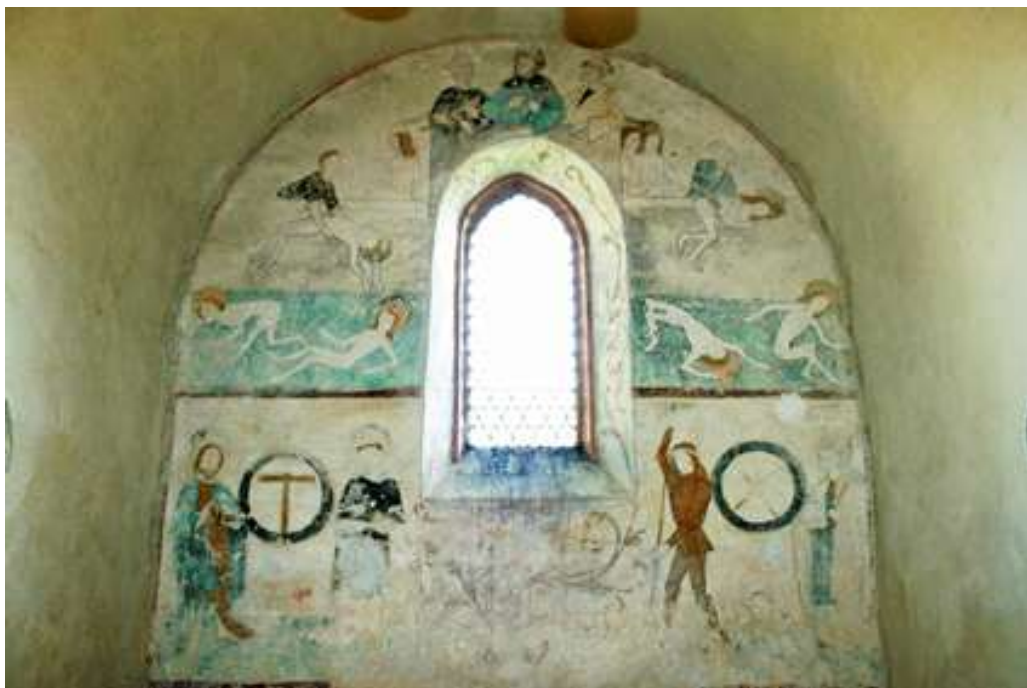
4. Unter diesem Bild sind dargestellt in einer Zone, die nicht thematisch zur oben erzählten Geschichte gehört (von links nach rechts): Johannes der Täufer (mit dem Lamm und dem großen Zeigefinger), Laurentius oder Lorenz (mit dem Bratrost), Georg (Ritter mit der Lanze und einem Rest des Drachenschwanzes) und Petrus (mit Kirche und Schlüssel, vielleicht in langem Bischofsgewand).

Sie stehen auf einem Plattenboden, zwischen den Figuren befinden sich Ranken. Die unterste Zone dieser Wand ist bis in Brusthöhe dunkelrot.

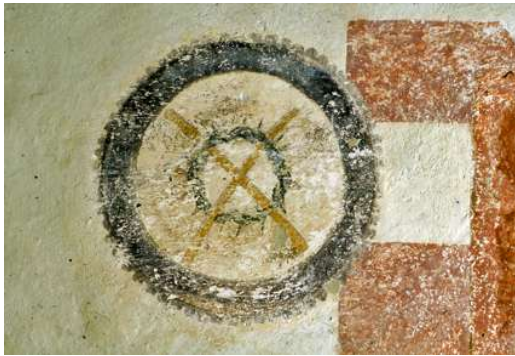
Die Medaillons zeigen die Marterwerkzeuge Christi. An der Ostwand sieht man links im Medaillon ein „T“ (?), rechts ein „Andreaskreuz“ (oder „X“, gekreuzte Lanzen?). Auf der Südseite ist links eine Dornenkrone dargestellt, rechts ist ein ganz abgestoßenes Bild.

An den Wänden der Sakristei finden sich noch sieben Weihekreuze mit den entsprechenden Marterwerkzeugen Christi. An sich hat eine Kirche zwölf Weihekreuze. Diese bezeichnen die Stellen, an denen der Bischof bei der Weihe der Kirche die Wände mit Öl (dem „Chrisam“) gesalbt hat. Die aufgemalten oder eingemeißelten oder vorgeblendeten Kreuze symbolisieren außerdem die Erbauung der Kirche auf dem Grund der Apostel (vergleiche Epheserbrief Kapitel 2, Vers 30).

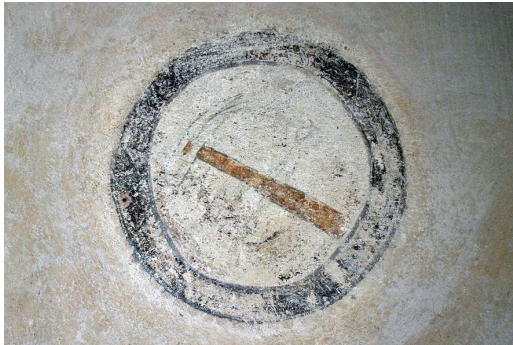
Auch im Westen ist das Bild abgestoßen. An der Nordwand zeigt das Medaillon links ein Kreuz (oder eine Spitzhacke?), rechts einen klar erkennbaren Zimmermannshammer.

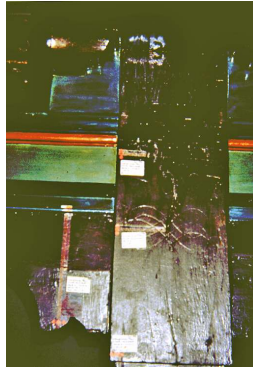
*Altes Bild Emporensäule*

Daraufhin sucht man die ganze Kirche, auch Kanzel und Emporen, nach alten Ausmalungen ab. In den Jahren bis 1975 werden sie erst einmal in der Sakristei und im Chorraum freigelegt, im Jahre 1987 dann im Mittelschiff und 1991 in den Seitenschiffen. Seit 1596 waren diese Malereien unter bis zu sechzehn Farbschichten verborgen. Ein Beispiel für die früheren Farbgebungen ist eine Aufnahme der Emporensäule bei den Restaurierungsarbeiten

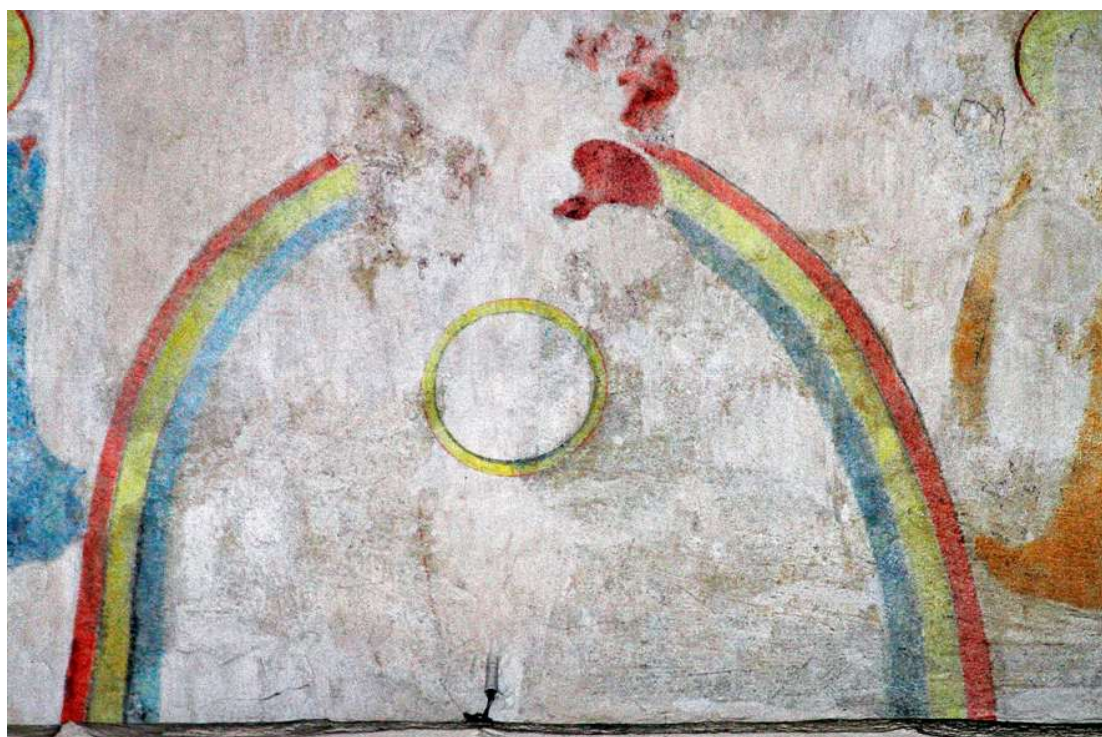
Das nördliche Seitenschiff wurde seit 1991 restauriert. Im dritten Joch gibt es keine Malerei, weil 1743 die restlichen Turmmauern in der Kirche eingerissen wurden. Der Erhaltungszustand der Farbe ist schlechter als im Mittelschiff. An verschiedenen Stellen schlug der Lehmputz bis zur Oberfläche durch. Das Original setzt sich aus zwei Schichten zusammen: als Untergrund ein hellgelblicher alter Kalk und dann die eigentliche Farbschicht. Fehlstellen werden bei der Retuschierung in dunkleren Farbtönen gestrichelt und damit besser sichtbar gemacht. Mit retuschiert wird dabei der schwarze Begleitstrich entlang der Rippen.

Die letzte Überarbeitung der Deckenmalerei erfolgte 1957, wie auf dem dritten Schlußstein festgehalten wurde. Auf der originalen Malschicht befanden sich sieben weitere Kalkanstriche. Der letzte weiße Anstrich war mit grauschwarzen und grauroten Flammenornamenten gefaßt. Die Schlußsteine werden jetzt in demselben Rot-Ton wie die Manschetten bemalt.
